**ОТЧЕТ**  
**по итогам экспедиции в верхнее течение р. Лангери**  
**на участки промышленной добычи россыпного золота**

Экспедиция в бассейн р. Лангери проведена с 28.07 по 2.08 при поддержке артели «Восток-2». Было запланировано обследование участков работ в следующих целях:

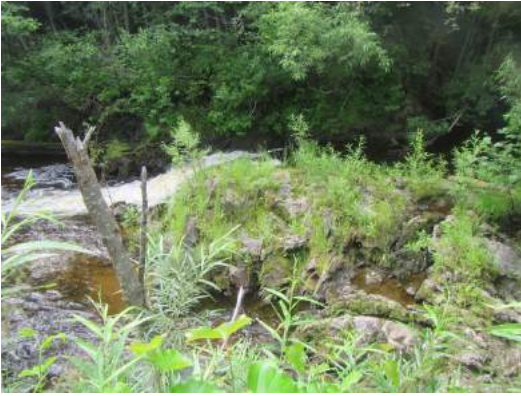
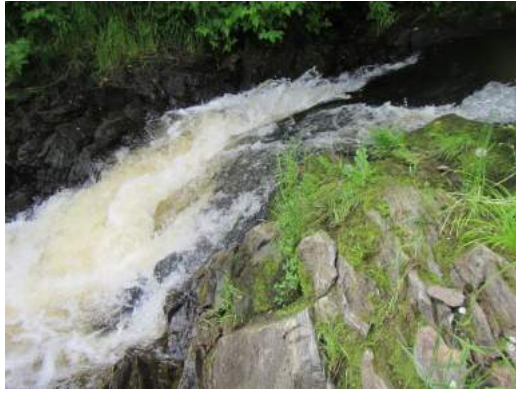
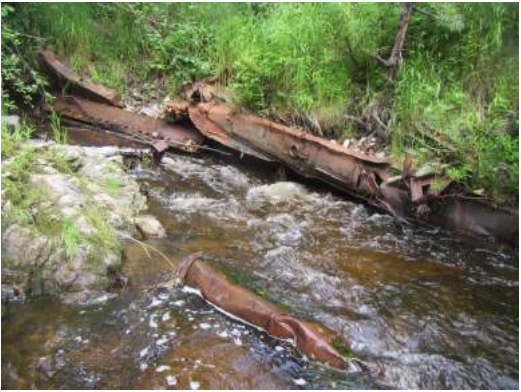
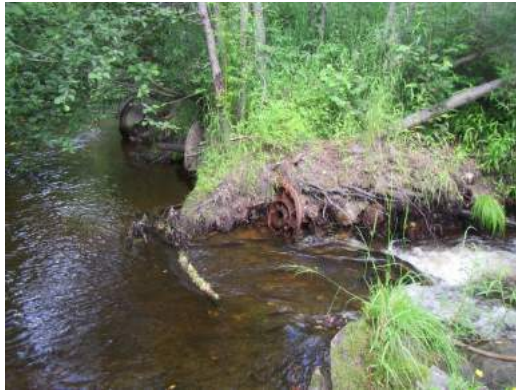
**№ 50.04.046**  
**Е 143.17.509**

#### **1. Отводной канал (ОК) ручья Абрамов (в 550 м от впадения в главное русло (ГР) Лангери**

Канал упирается в скальный островок 3х4 м, который обтекает с двух сторон, образуя труднопроходимый порог С левой стороны проток более пологий, защищен от размывания крупными металлическими частями оборудования. Во время массового хода горбуши скопления ее доступны браконьерам.

Горбуша,  
молодь симы  
и кижуча,  
сибирский  
голец

Рекомендуется расчистить левую протоку от древесных остатков и с помощью перфоратора убрать мешающие скальные выходы, предварительно временно направив поток в правую протоку.

Ожидаемый результат: улучшение прохода производителей на нерестилища ОК Абрамов и Рукоусев, а также расширение нагульных площадей молоди лососей, проводящих много времени в пресноводных обитаниях.

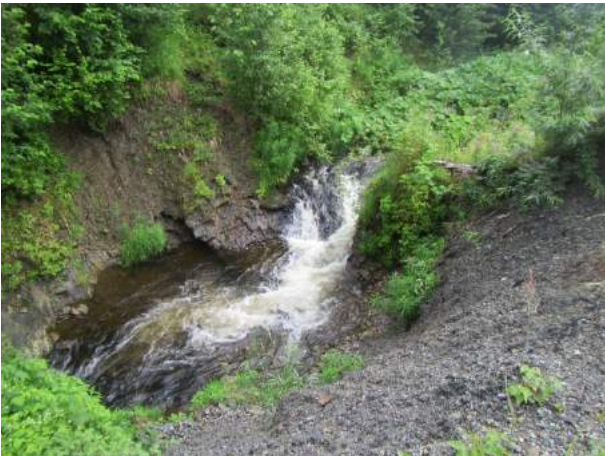
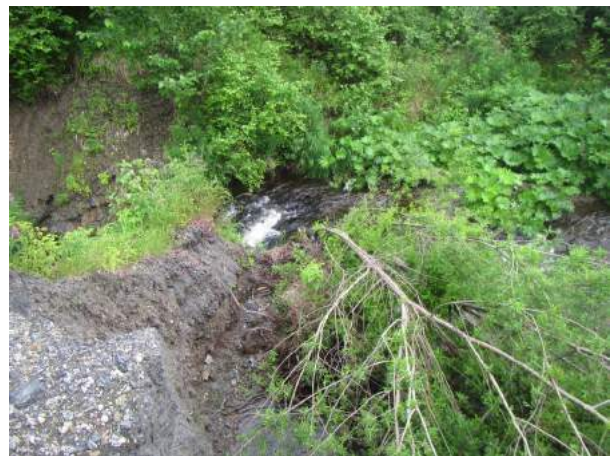
**№ 50.06.007**  
**Е 143.10.601**

**2. Отводной канал ручья Рукоусев (в 100 м от впадения главного русла ручья в главное русло Лангери) .**

Горбуша, молодь симы и кижуча,  
сибирский голец

Образовалось сужение русла канала с 5 до 2 м и небольшой порог. Левый берег потока подмывается, если его обрушить, ситуация может улучшиться.

Ожидаемые результаты - улучшение прохода производителей и молоди в верхний бьеф ОК ручья Рукоусев.

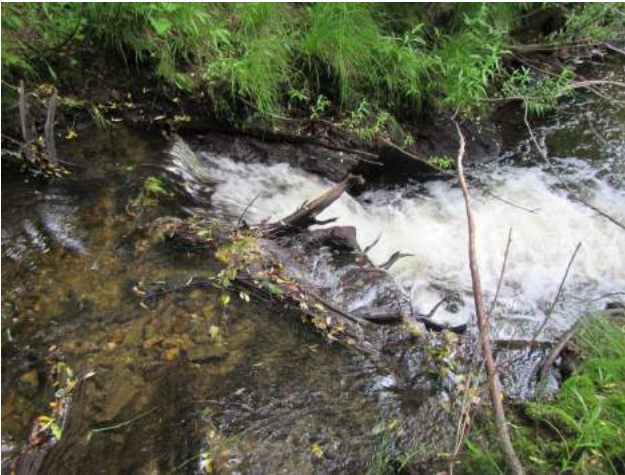
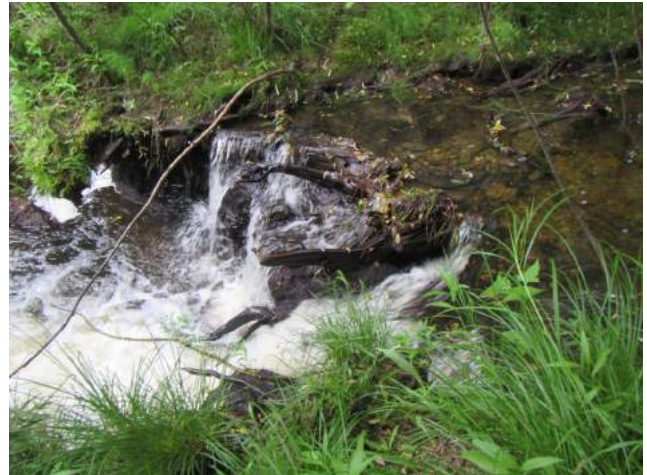
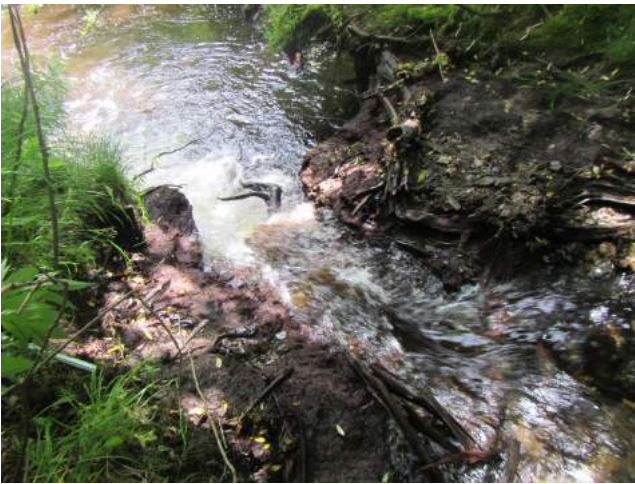
**N 50.05.871**  
**E 143.17.680**

### 3. Водопад на ручье Кузькин в 4 км выше по течению

Все рыбы

Молодь симы,  
сибирский голец

Водопад образовался в результате надвига древесных остатков бульдозером при прокладке дороги. В момент обнаружения высота его была около 80 см, и он был совершенно непроходим. Отмечена молодь симы, пытающаяся запрыгнуть в верхний бьеф ручья Кузькин. 31 июля 2015 г. вручную препятствие было частично разобрано, высота водопада опустилась до 40 см, но все еще он остается труднопроходимым.

Рекомендуется закончить разборку препятствия с применением ручного инструмента (ножовка, топор, лопата).

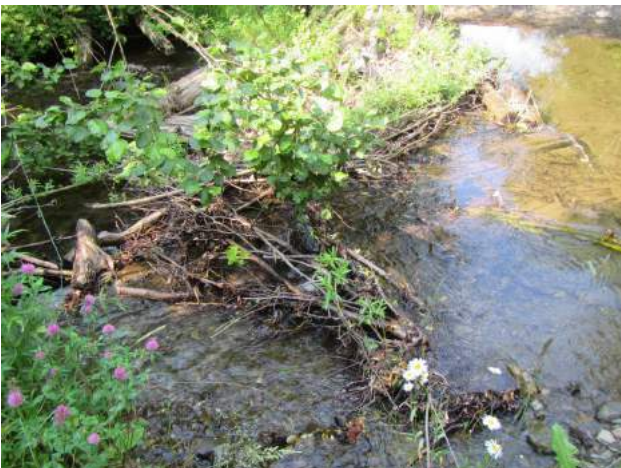
**N 50.07.747**  
**E 143.17.848**

### 4. Завал от древесных остатков моста через р. Шпилевка (правый приток Лангери)

Горбуша

Остатки деревянного моста скапливают заходящую на нерест горбушу, и здесь она может быть легко доступна браконьерам. Завал небольшой, возможна его разборка вручную. Рекомендуется поиск и ликвидация подобных антропогенных препятствий на всем протяжении дорожной сети в бассейнах рек района.

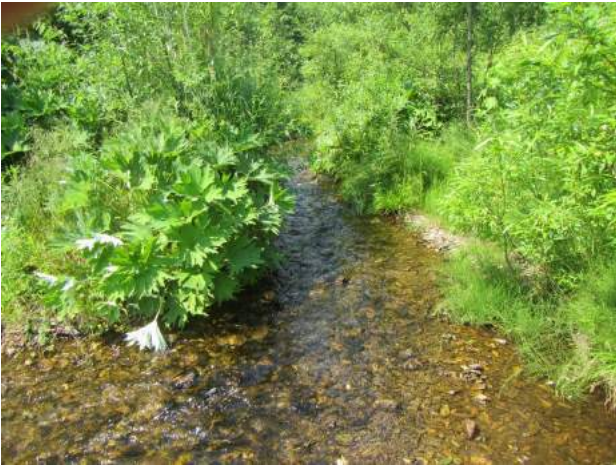
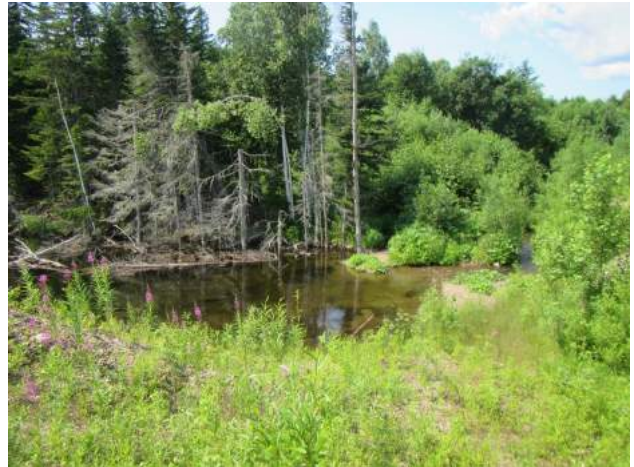
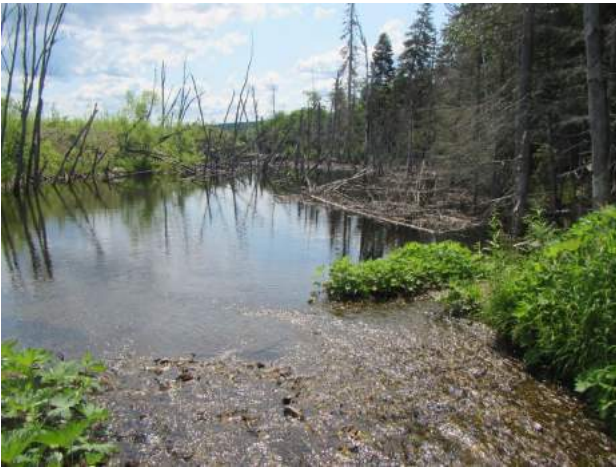
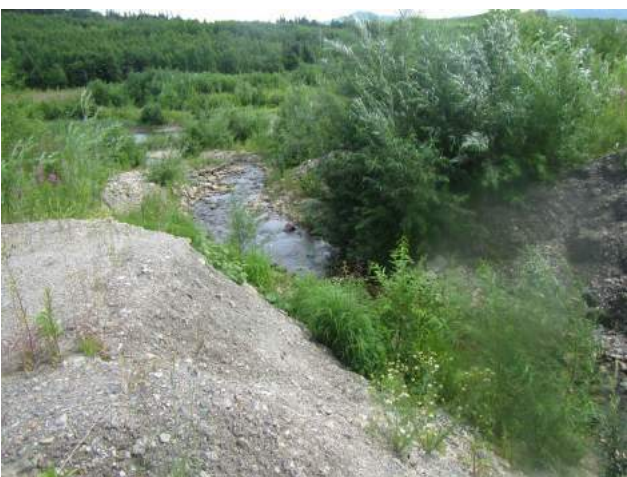
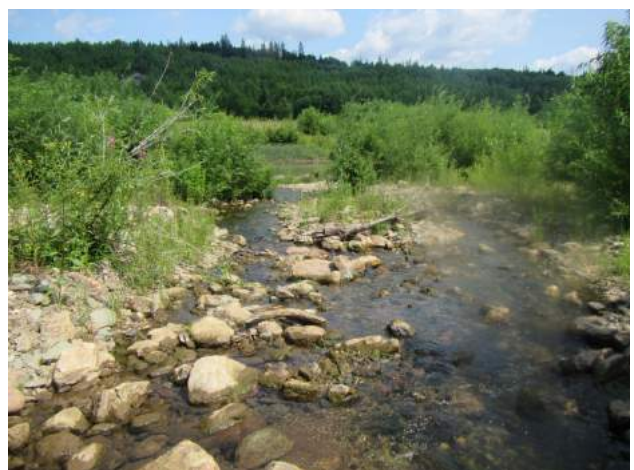
**5. Отводной канал безымянного правого ручья, впадающего в р. Дербыша в 3 км от устья**

Горбуша

Небольшой правый приток Дербыша отведен каналом на протяжении 870 м. При этом образовавшийся подпор стоячей воды подтопил корни деревьев, и они погибли.

В настоящее время канал стекает в главное русло Дербыша по участку с относительно небольшим уклоном (около 3 %), но, в связи с мелководностью на протяжении 50 м будет недоступен для производителей горбуши.

Рекомендуется устроить «рыбную лестницу» длиной 50 м с местами для отстоя, применив местные материалы.

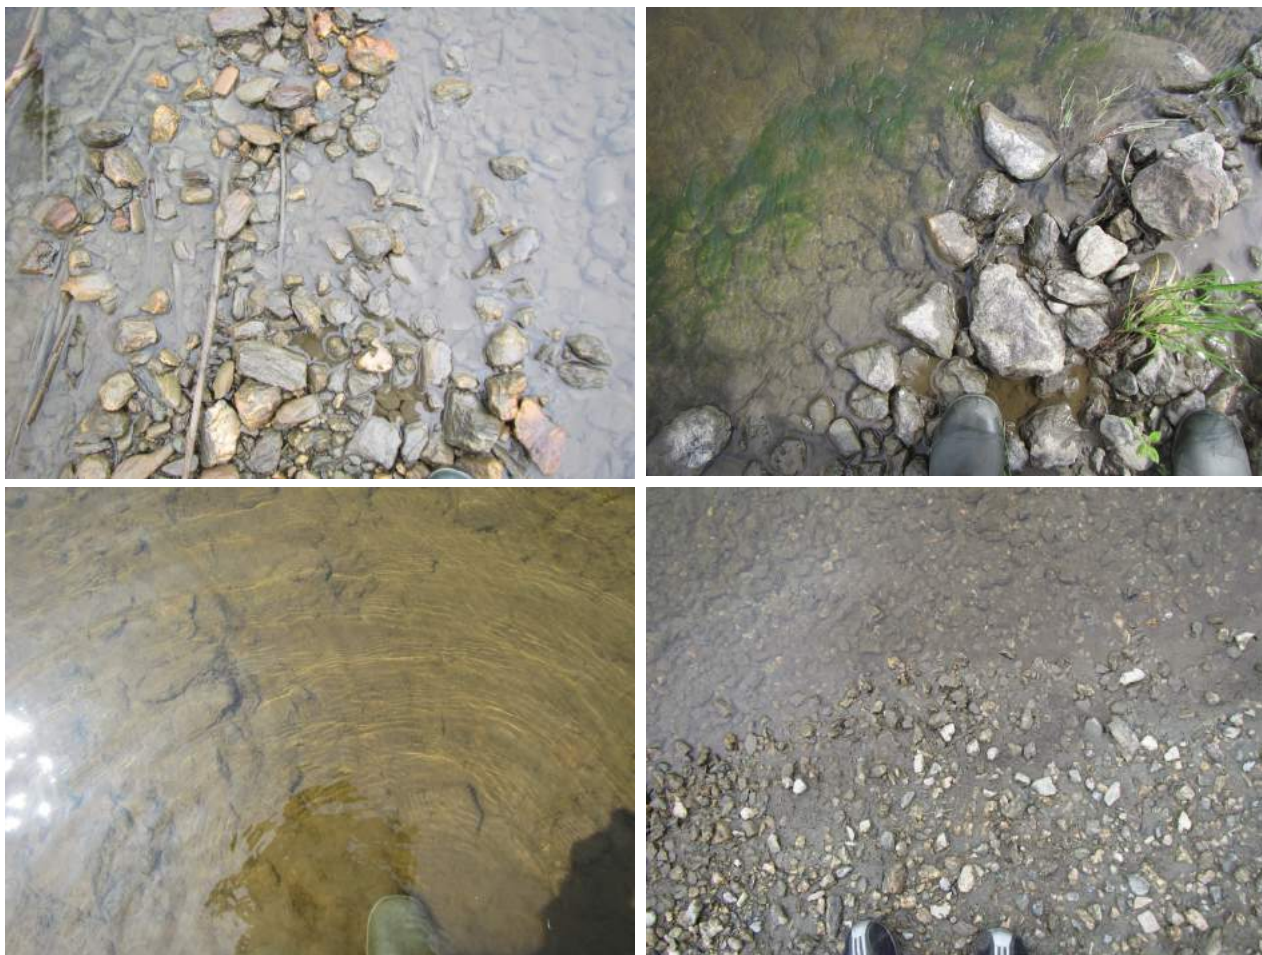
Нерестовый субстрат на участках ГР Лангери

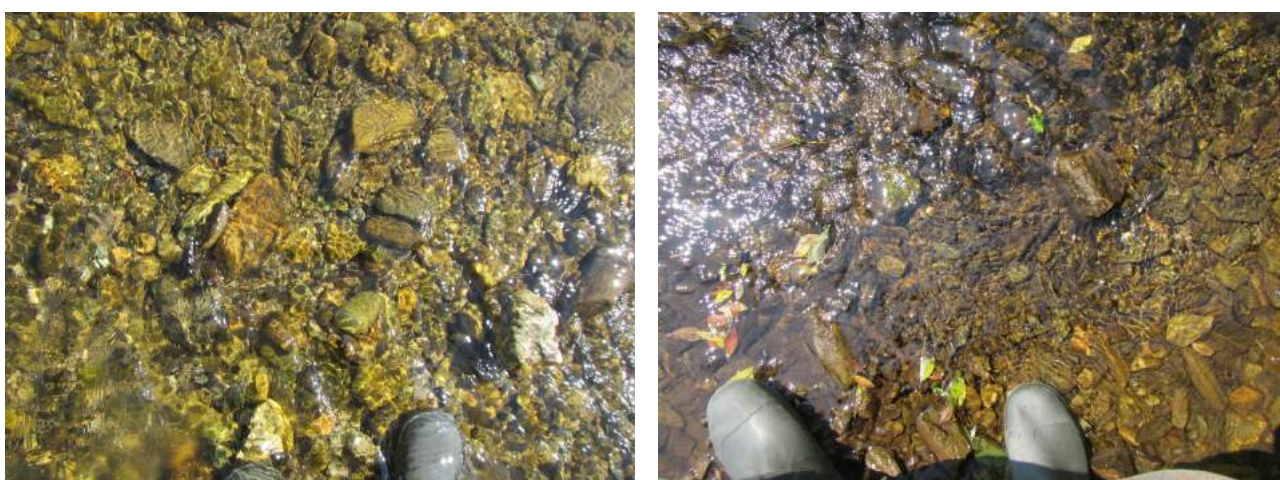
Нерестовый субстрат на участках ГР Дербыша (в 5 км от устья)

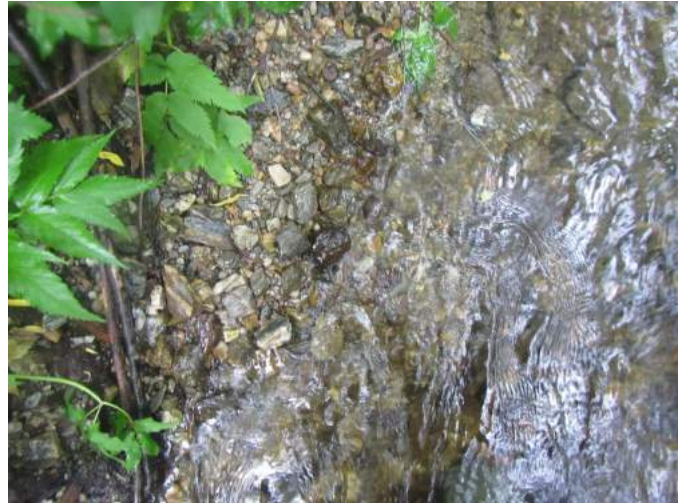
**N 50.06.168**

**ОК Рукосуев**

**$D_{50} = 21$  мм**

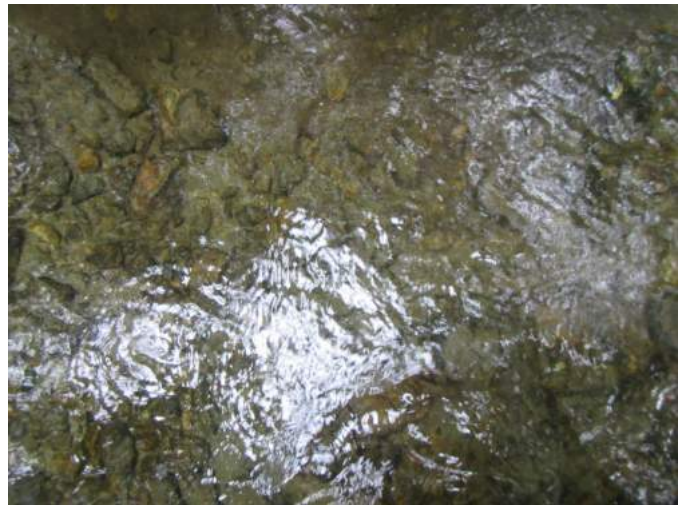
**N 50.06.080**

**ГР Лангери в районе пос. Лангери**

**$D_{50} = 20$  мм (5% Embeddedness)**

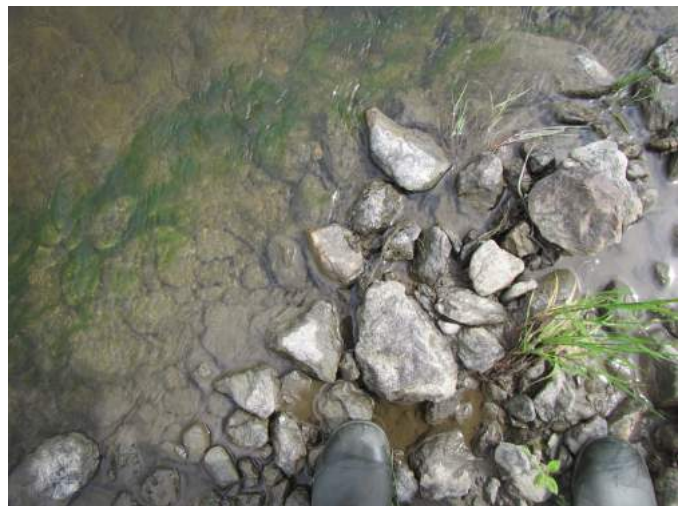
**N 50.04.194**

**ГР Лангери в районе устья ОК Абрамов**

**$D_{50} = 65$  мм (20% плитняка)**

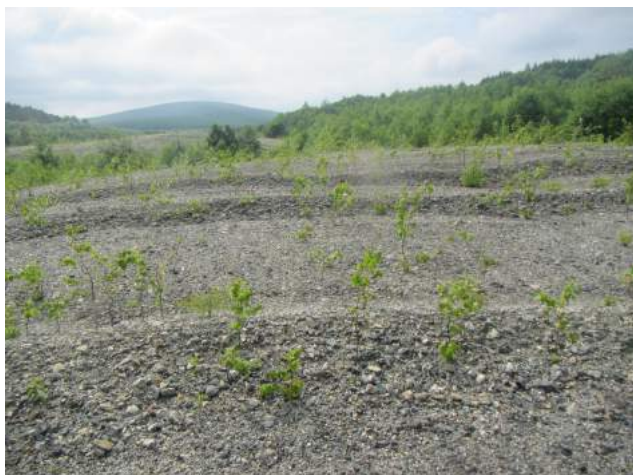
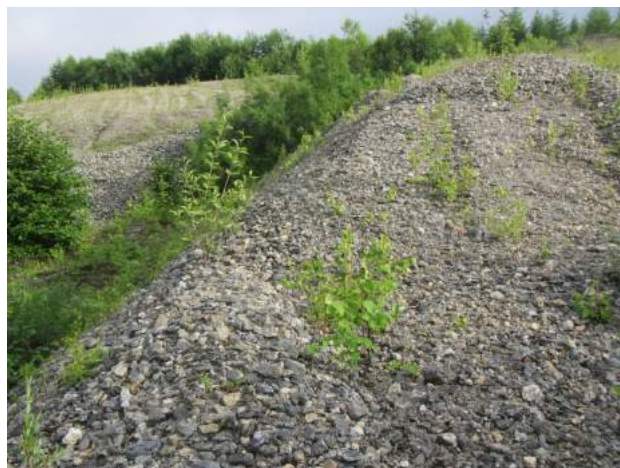
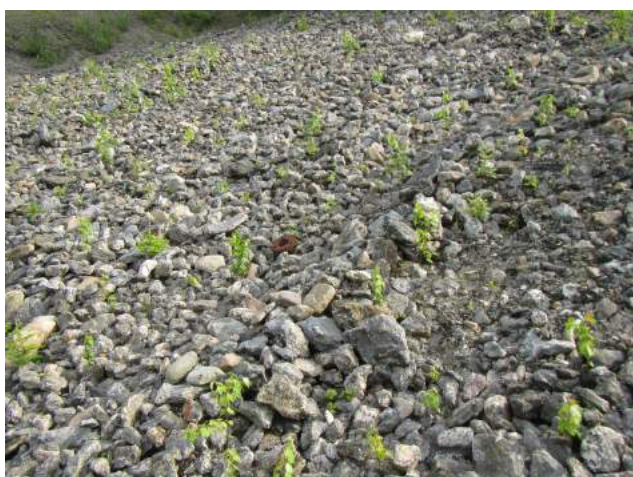
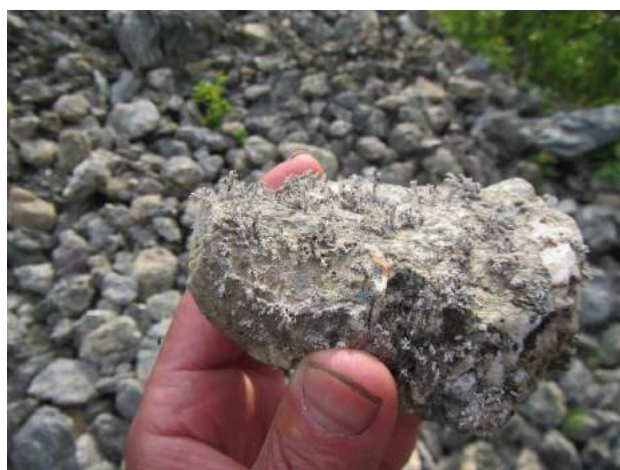
Так же как вскрыша торфов, рекультивация производится валовым методом. Но часто гидроотвалы с отборной галькой и бульжником остаются складированы отдельно, далеко от уреза воды. Таким образом, источников нерестового субстрата достаточно, но вот перемещать ли его на участки главного русла, - сомнительно, так как все эти участки подвергаются заилению взвешенными частицами с верхних по течению участков.

Эти гидроотвалы очень медленно заселяются рудеральной растительностью, хотя за столь длительное время камни покрываются лишайниками-литофитами.

2. Обнаружено большое количество грядовых гидроотвалов нерестового субстрата и булыжника на бортах отработанных участков вдоль главного русла. Рекомендуем сдвигать их ближе к урезу воды для распределения самотеком в ходе паводковых явлений.

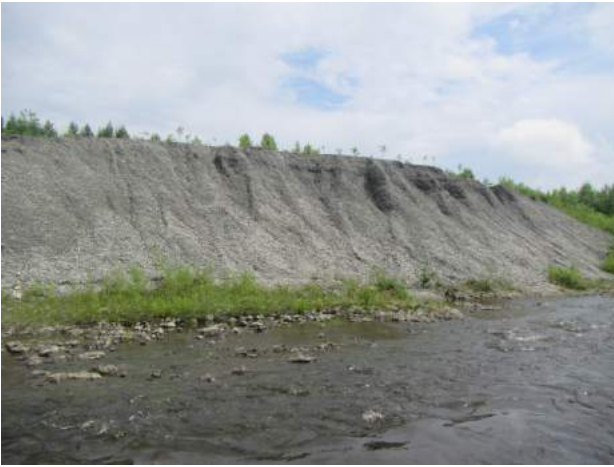
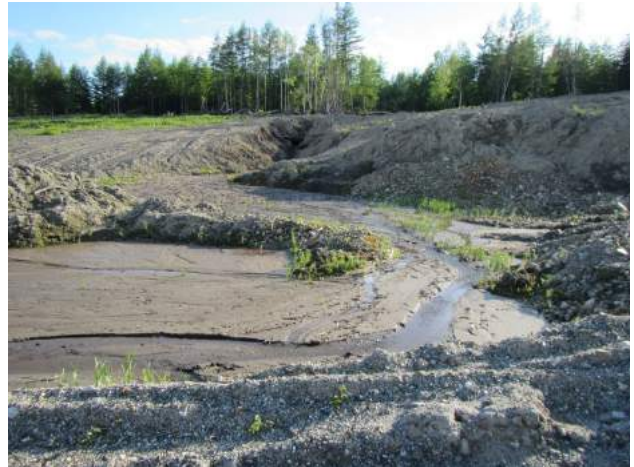
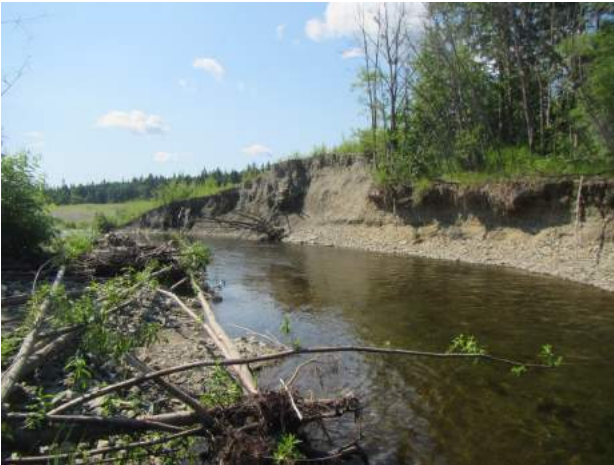
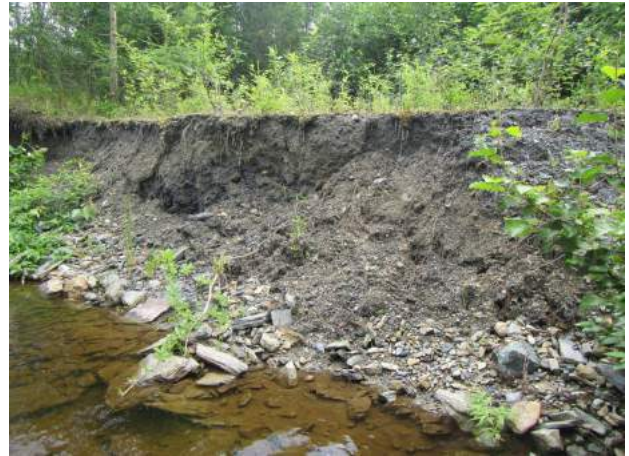
Повсеместно гале-эфельные отвалы, гидроотвалы и естественные берега подвергаются сильной эрозии разных типов.

Типы эрозии согласно Yukon Placer Secretariat, 2010. Guidebook of Mitigation Measures for Placer Mining in the Yukon.

3. Для мероприятий по контролю эрозии главного русла необходимо формирование поймы, что само по себе достаточно сложно. На отдельных участках возможно устройство древесных структур, защищающих берега от береговой эрозии.

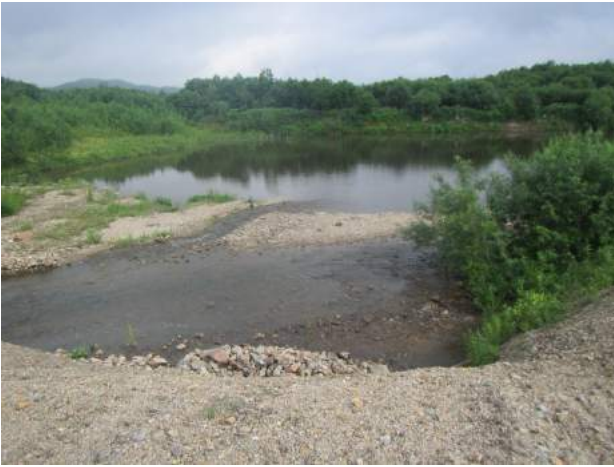
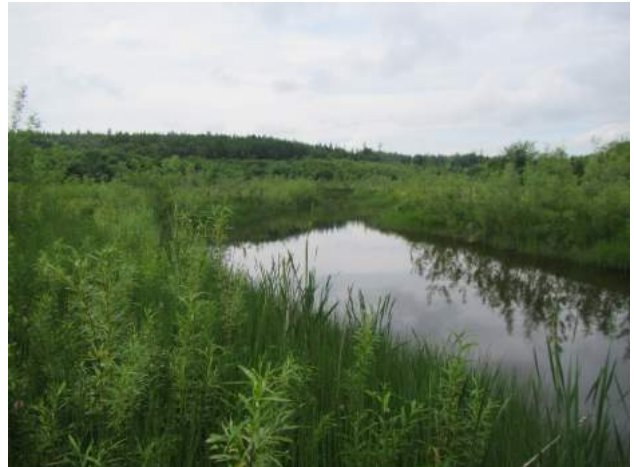
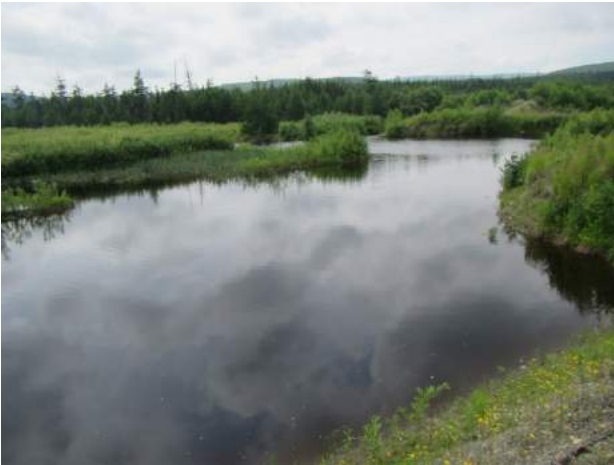
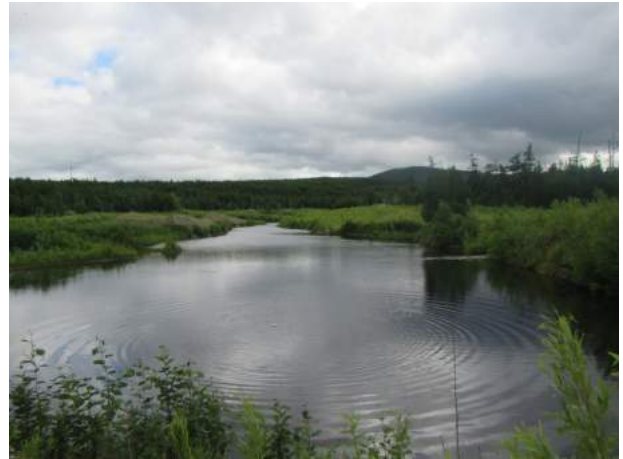
Предположительно, участки русла с медленно текущей водой и искусственные озера являются лучшими аккумуляторами взвешенных частиц. Требуется около месяца, чтобы мельчайшие частицы мергеля полностью осели в стоячей воде. Но поступление осадочных материалов продолжается не только при паводках, но и при выпадении обычных дождей.

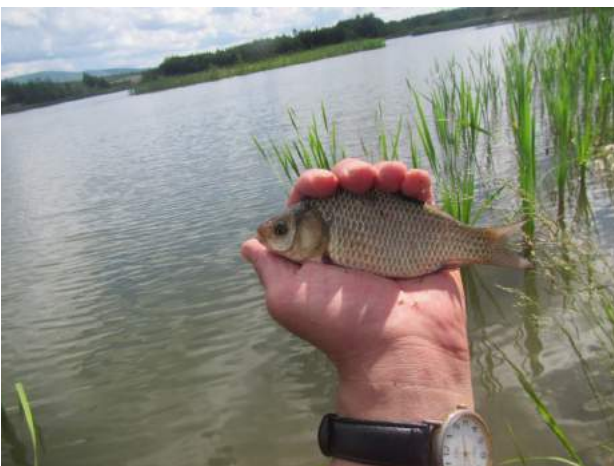
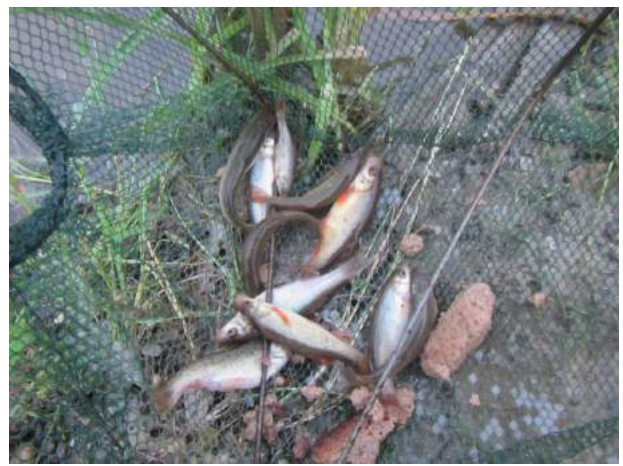
В озерах происходит замещение ихтиофауны - появляются серебряные караси и озерные голяны. В озере Абрамов нагуливается молодь кижуча.

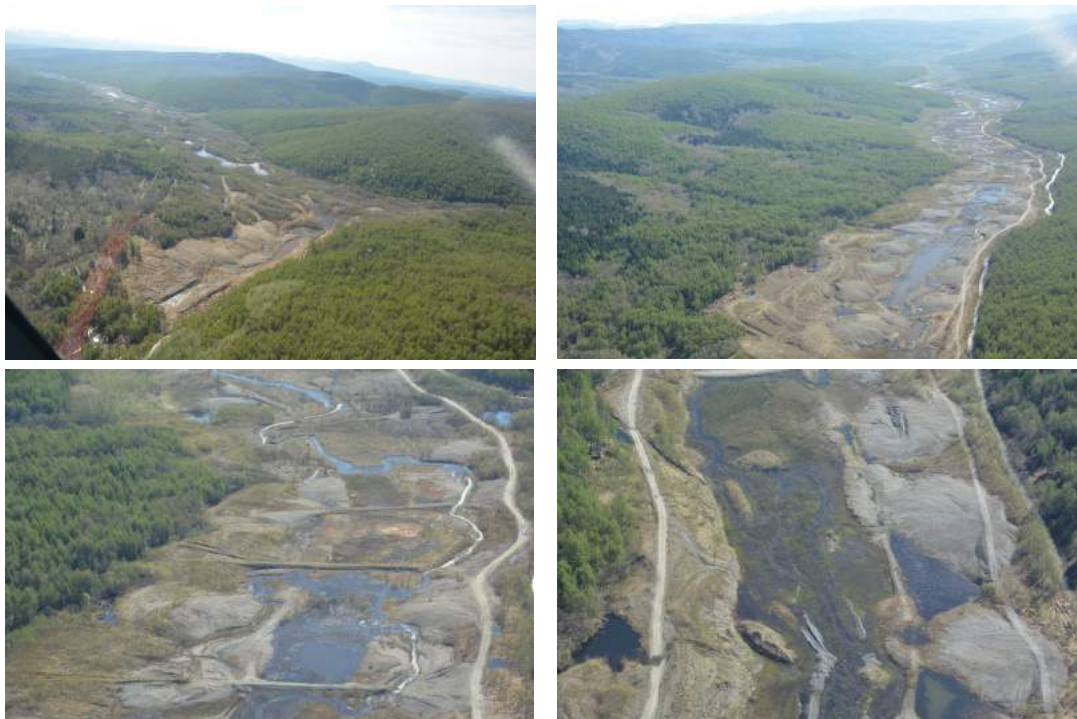
## Главное русло (ГР) Лангери выше впадения Рукосуева

Разработки разных лет начинаются почти с истоков Лангери (1). На протяжении около 20 км они выглядят почти одинаково (2-4, съемка с вертолета 10.06.2015 г.). Если принять среднюю ширину отвода полигонов в 300 м, то общая площадь нарушенных земель только вдоль ГР Лангери составит около 600 га!

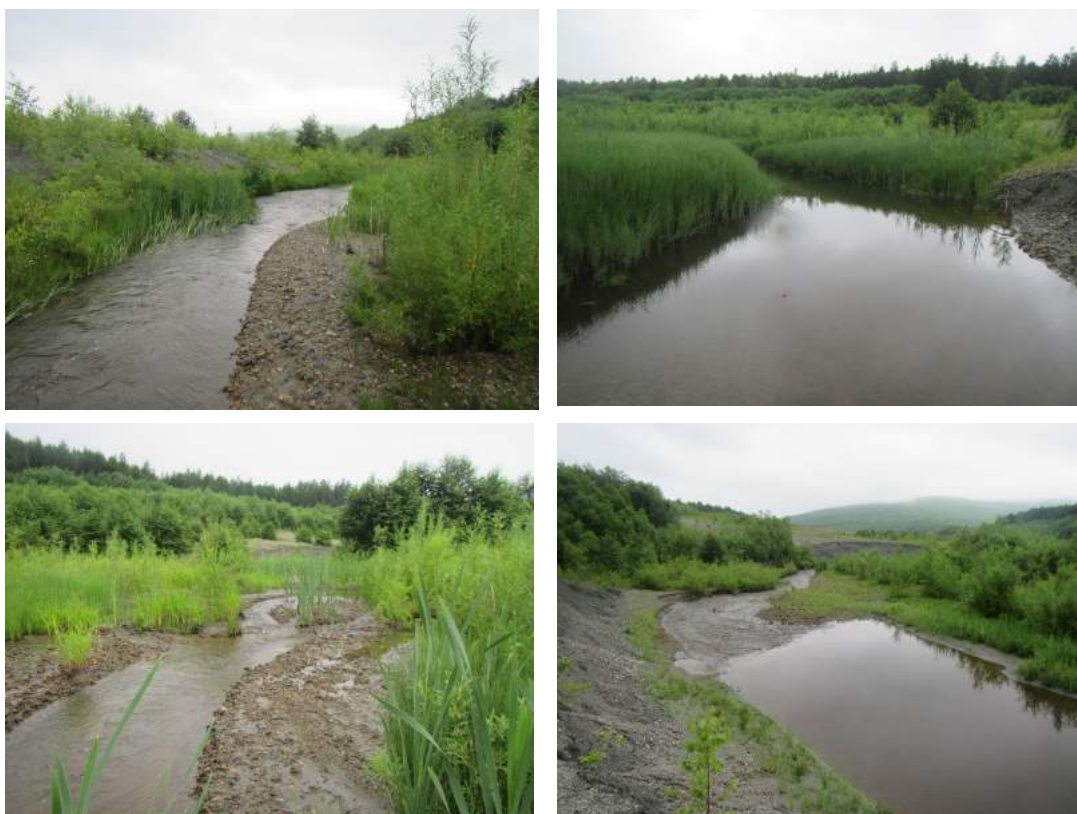
Вблизи ГР Лангери на этом участке выглядит еще более печально (обследовано 29.07.2015 г.). Отрезки с быстрым течением чередуются с медленно текущими водами. Везде следы интенсивного размыва отвалов и заиления.

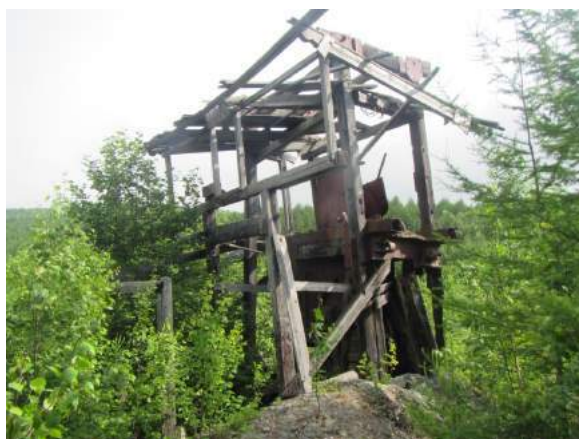
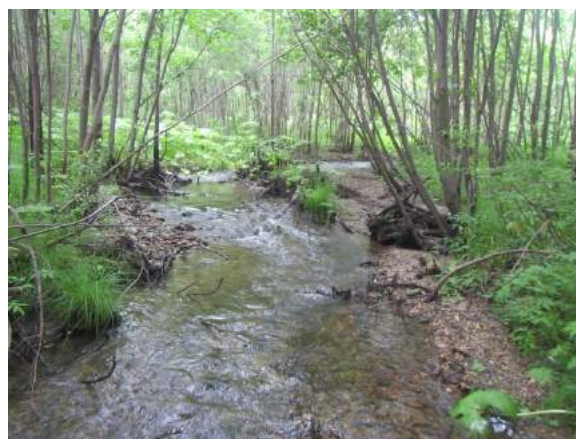
Недалеко от брошенной сгоревшей драги протекает левый приток Лангери - ручей Горбуша. Из всех обследованных нарушенных водотоков это, пожалуй, наиболее близок к природному состоянию ручей с расходом 0,6 куб. м/сек. Деревья высотой до 12 м, сапору 80 %. Количество особенностей на 100 м русла:

перекат	плес	порог	осередок	нависающее дерево	бревно	корни	валун
5	5	1	2	11	2	1	3

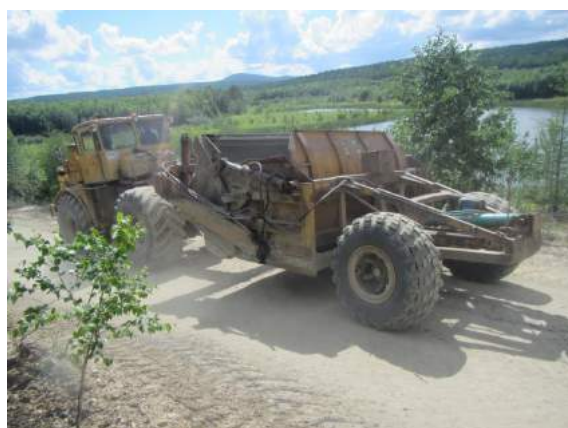
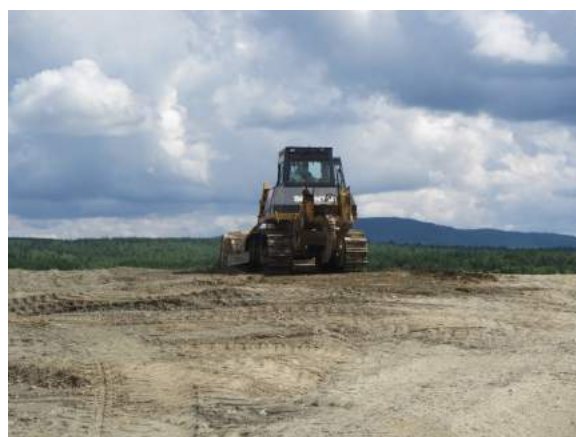
В бассейне р. Лангери применяется санитарно-гигиеническое направление рекультивации земель – техническая или биологическая консервация земель, рекультивация которых для использования в народном хозяйстве не эффективна. Она сводится к приданию рельефу плавных, безопасных для эрозии очертаний и созданию условий для самозарастания. В то же время поверхность земли при этом укатывается тяжелой техникой, что дополнительно ее уплотняет и ухудшает условия самозарастания. В результате если самозарастание и происходит, то чрезвычайно медленно – десятки, а то и сотни лет. При этом сам ландшафт местности становится не узнаваемым в сравнении с историческим.
